Wiesbadener Yacht-Club e. V.

Von Dalben und Dalbenschlössern

Text und Fotos von Heiko Springer

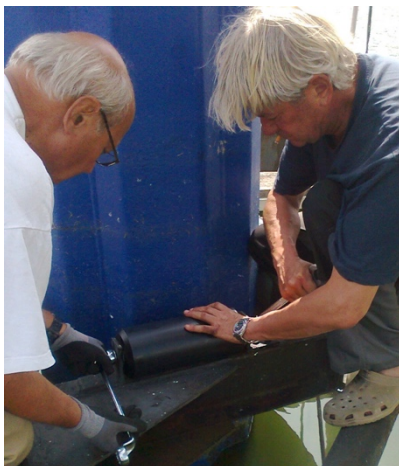
Schon seit dem Winter beschäftigt diese Mammut-Aufgabe Wolfgang Demmer. Unterstützt von Bootsmann Karl-Heinz Scholz (li.) hat er sukzessive fast alle Rollen an den Dalben am westlichen Bootssteg ausgetauscht. Dazu musste er zuerst mühsam die Muttern der alten Befestigungen lösen und mitunter verschweißte Halterungen mit dem Trennschleifer aufschneiden. Erst dann lassen sich die alten Rollen herausnehmen. Nun können Demmer und Scholz sie durch die von Dr. Peter Lennert in Eigenarbeit hergestellten und zum Materialpreis verrechneten neuen Rollen ersetzen.

Mit einem kräftigen Ruck am 27-er Schraubenschlüssel zieht Wolfgang Demmer die letzte Kontermutter an der Halterung einer Kunststoffrolle fest. Das für Bootshaus und Stege verantwortliche Vorstandsmitglied hat damit die komplette Erneuerung eines weiteren von insgesamt sechs Dalbenschlössern auf der WYC-Steganlage abgeschlossen. Denn wie im Februar 2017 in der Ausgabe # 3 der *PELLA-POST – Nachrichten aus dem WYC* berichtet, müssen viele der 24 Kunststoffrollen an fast allen Dalbenschlössern dringend erneuert werden.

Ist eine neue schwarze Kunststoffrolle samt beiden seitlichen Halterungen wieder stramm verschraubt, schmirt Demmer noch eine Schicht glibbriger, grün-transparenter Fettpaste auf Gewinderillen und die Halte-Muttern. „Das schützt gegen Wind und Wetter, und so lassen sie sich später leichter lösen“, sagt Demmer. Sodann blickt er zufrieden lächelnd auf das vollbrachte Werk, schnappt sich eine neue Rolle – und schon ist er auf dem Weg zum nächsten Dalbenschloss!
